DIRECTION ADJOINTE DU CENTRE SPATIAL DE TOULOUSE  
GROUPE D'ÉTUDES ET D'INFORMATION SUR LES PHÉNOMÈNES  
AÉROSPATIAUX NON IDENTIFIÉS

## COMPTE RENDU D'ENQUÊTE

SILLY-LE-LONG (60) 31.05.2015

### CAS D'OBSERVATION

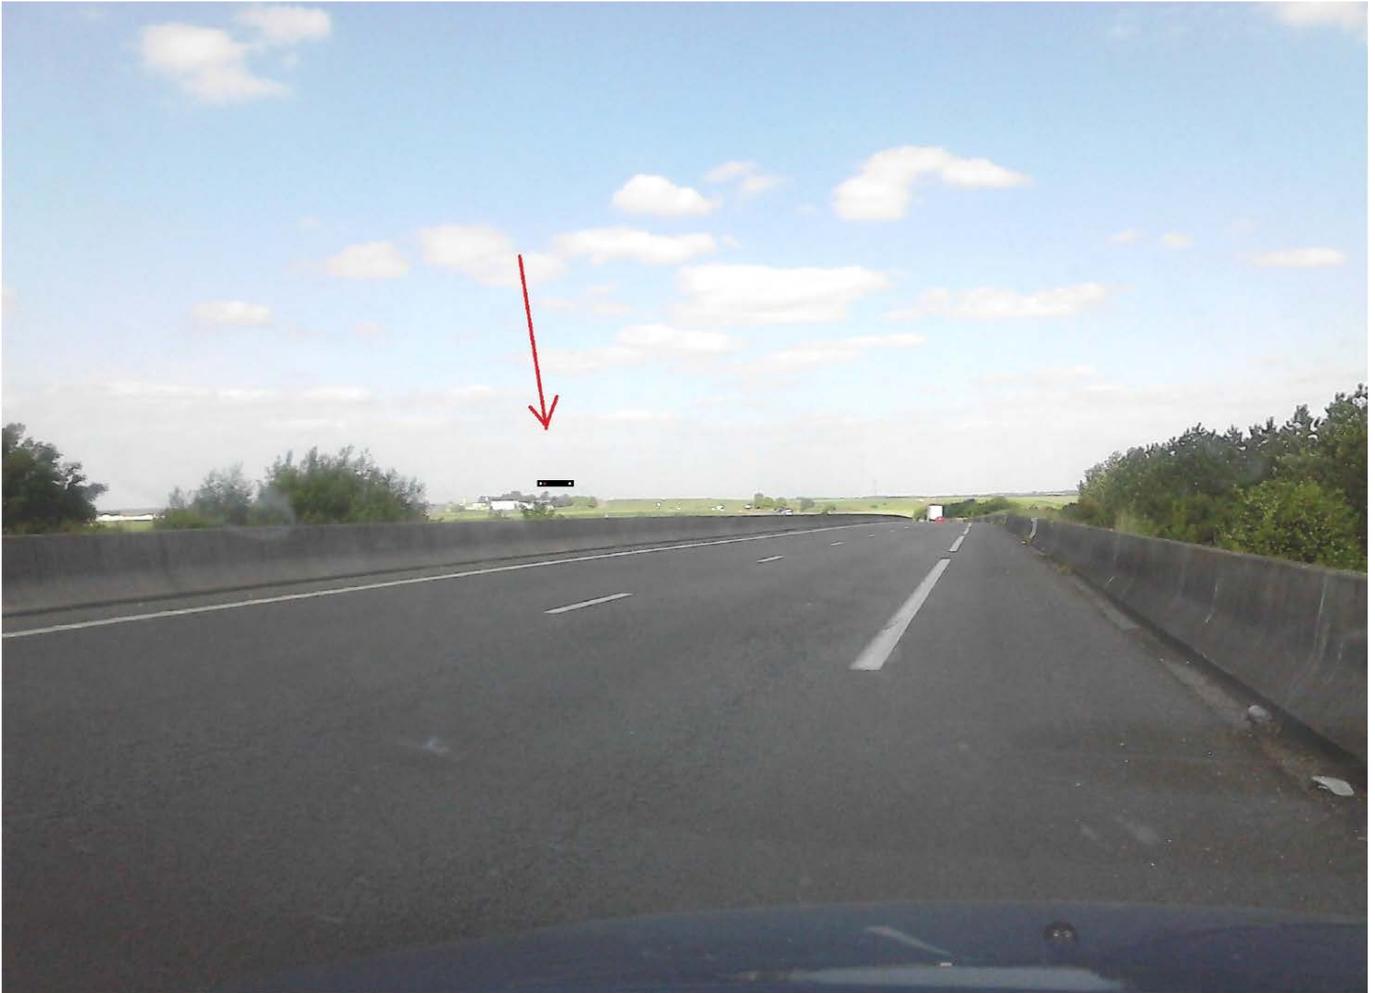
« *Faits constatés de nuit. Premier aperçu sur la RN 2 sens sud-ouest - nord-est, au PR 4* »

Dessin réalisé par le témoin

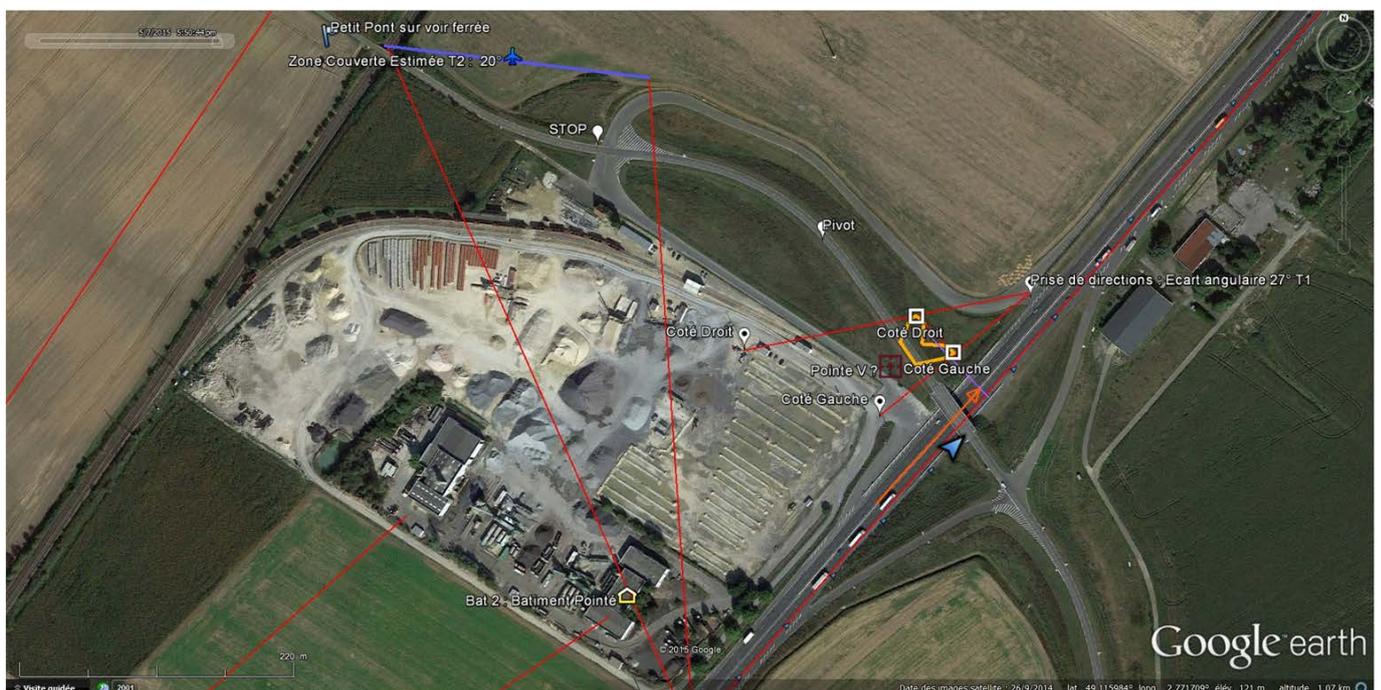
20150531\_SILLYLELONG60\_091\_geo\_pan\_pont\_t1\_t2.jpg

Elle montre que T1 et T2 ne positionnent pas le PAN au même endroit, mais lui attribuent à peu près la même taille angulaire au plus près : à peu près 20-27°.

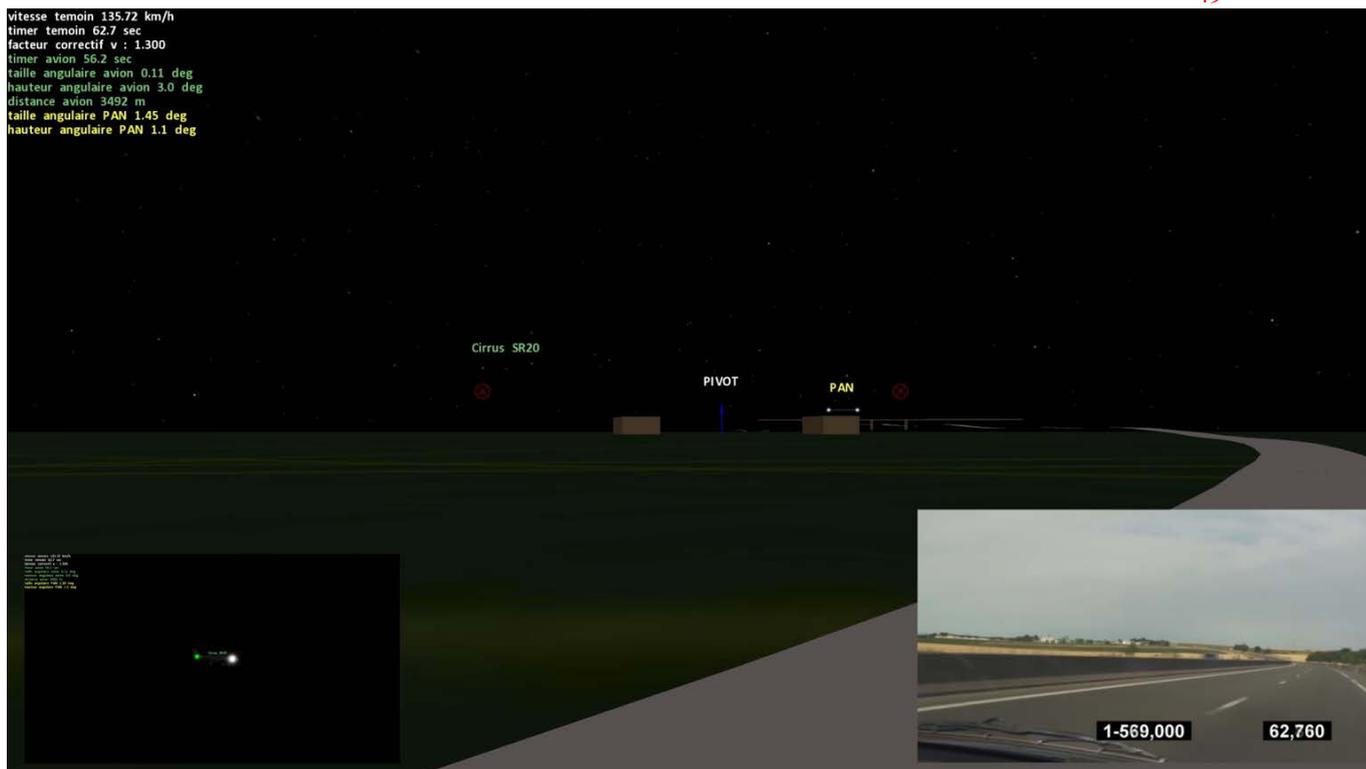
20150531\_SILLYLELONG60\_061\_simu.png

Si on prend la vitesse de la reconstitution, l'effet est juste que l'avion va un peu plus vite que le témoin dans cette première phase et vient de nettement plus loin sur la gauche au tout début de l'observation. Rappelons que le témoin estime qu'au début, le PAN est dans l'axe du bâtiment BAT2. L'écart de l'avion est de  $21^\circ$  vers la gauche de BAT2 au début de l'observation

Alors que l'avion effectue un tournant vers la droite pour s'aligner avec une piste d'atterrissage, la route du témoin se courbe vers la gauche.

Le SR20 apparaît sensiblement dans la direction donnée par T2, mais nettement à gauche de la direction donnée par T1.

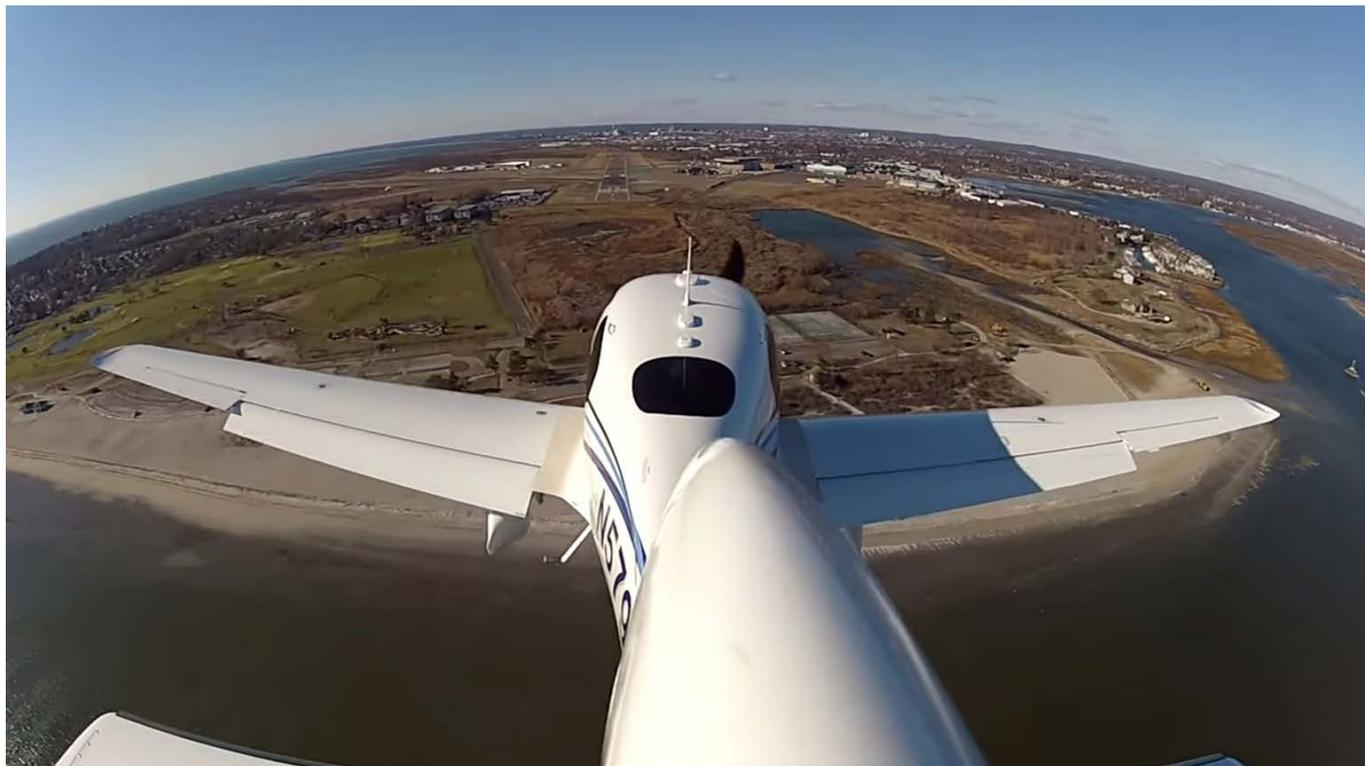
20150531\_SILLYLELONG60\_023\_cirrus\_sr20\_atterrissage\_flaps\_descendus.jpg

Par exemple, les deux ailerons situés en bout d'ailes auraient bien approximativement les bonnes proportions, mais ne peuvent pas être abaissés simultanément. Ils sont tournés de façon opposée pour obtenir un angle de roulis. En phase d'atterrissage, ils sont quasi au repos.

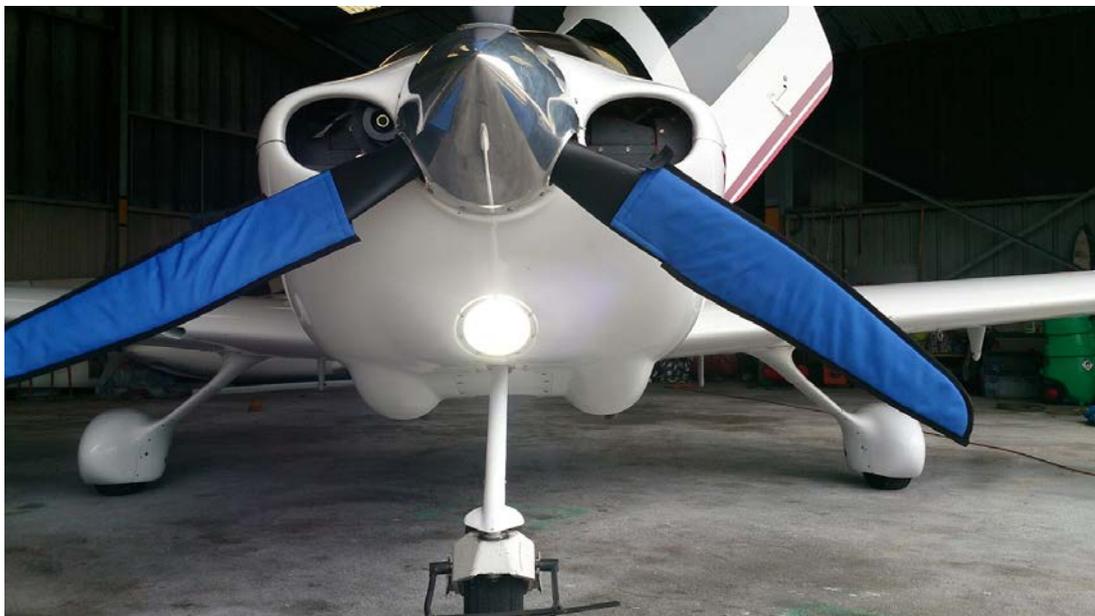
20150531\_SILLYLELONG60\_022\_cirrus\_sr20\_led\_avant.jpg

Éclairage d'atterrissage à LED, à l'avant. Photo prise sur un autre avion, mais équivalent.
